# 衛星影像分析-集集攔河堰水體計算

### 摘要

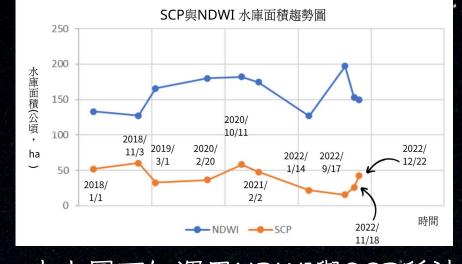
由上圖可知運用NDWI與SCP所計 算的攔河堰面積差距甚遠, 每年相差的倍數皆不一。

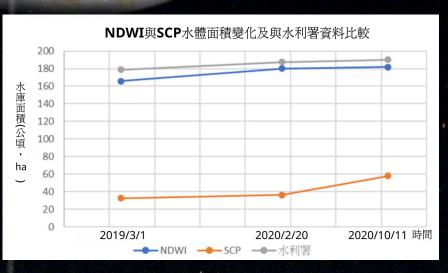
由上圖可看出NDWI的 數值及走勢比較接近 水利署。

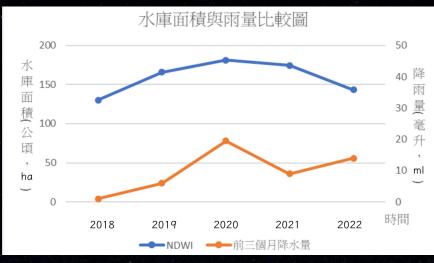
由上圖可看出由NDVI算 出的水庫面積與雨量 呈正相關。

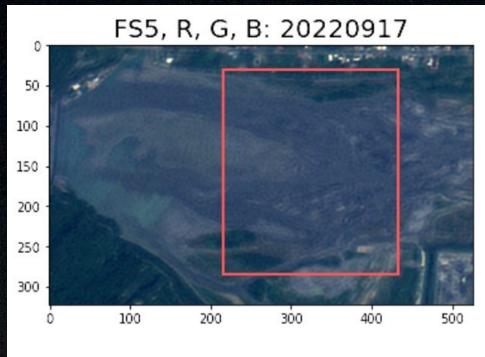
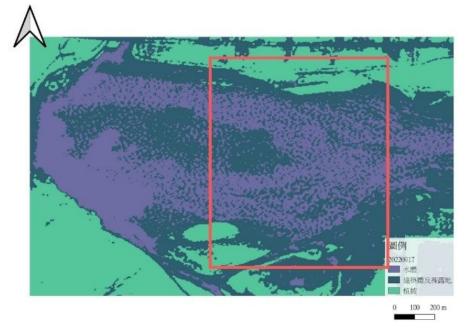
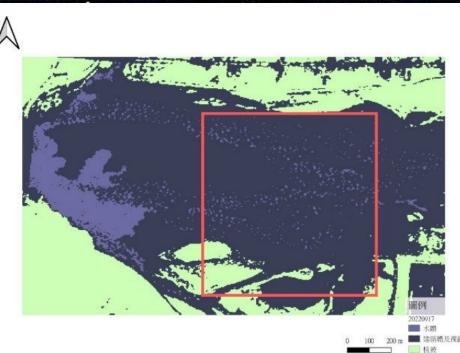
上圖是衛星影像,SCP與NDWI水體計算差異最大的(2022/09/17)之比較。 可看出衛星影像與NDWI的水體分布較相似,再次驗證NDWI比SCP更適合測量水體。
